本荘中央SS

スタッドレスタイヤの残溝はプラットフォームの露出で判断する

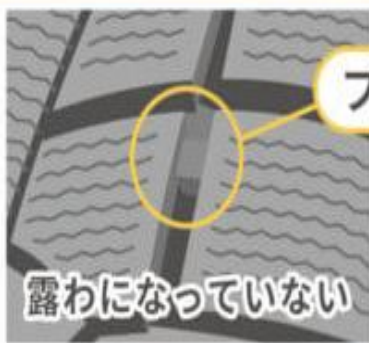
新品購入時の状態

露わになっていない

スタッドレスタイヤとして使用可

プラットフォームの位置は矢印で確認可能

- プラットフォームが露わになっている場合は残溝50%以下
- 劣化したスタッドレスタイヤは制動性能が失われている

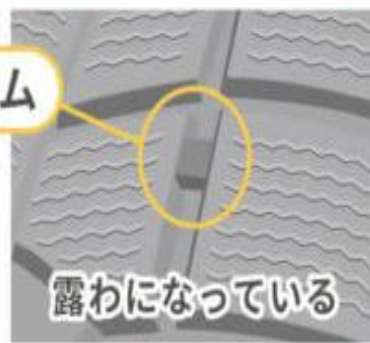
残溝50%以下の状態

露わになっている

スタッドレスタイヤとして使用不可
